台風などの荒天時等における安全確保について

台風等の強風による足場倒壊対応について

令和元年台風15号による足場倒壊事例①（解体工事）

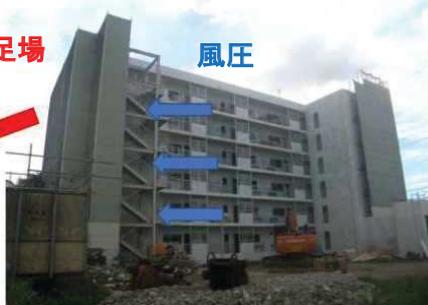
東面足場
倒壊

風圧

鉄骨階段部より強風が入り込み、風圧による壁つなぎの破断

- ・ 足場再設置前に鉄骨階段を撤去
- ・ 躯体に足場を近づけて設置
- ・ 折り返しを3枠にして壁つなぎ箇所を増設可能とする

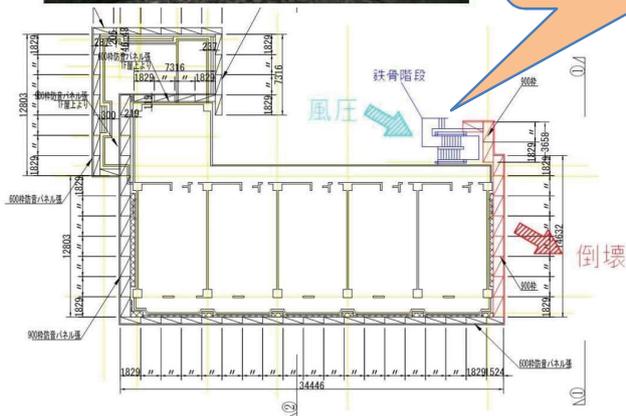
← 壁つなぎ破断

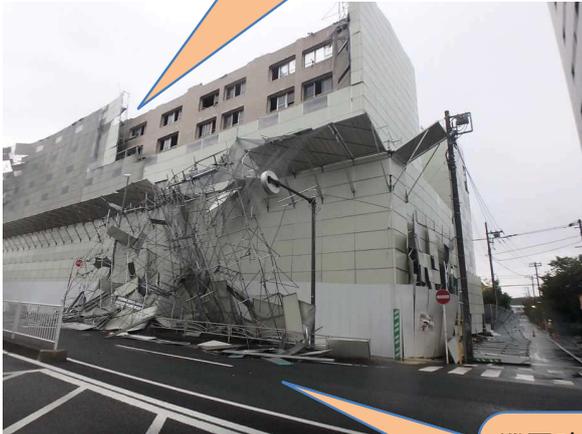
- ・ 人的災害：なし
- ・ 物的被害：ガラスサッシ、車両、街灯、標識等破損

防音パネル倒壊

- ・ 台風接近時、上部の防音パネルを外す

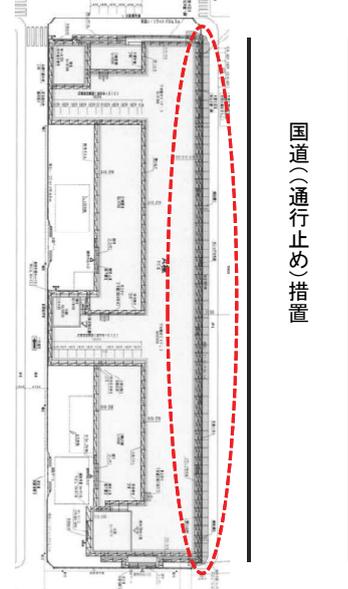
東側足場倒壊状況

巡回時に足場の膨らみを
を確認し、警察へ連絡
し、道路の通行止措置
を要請

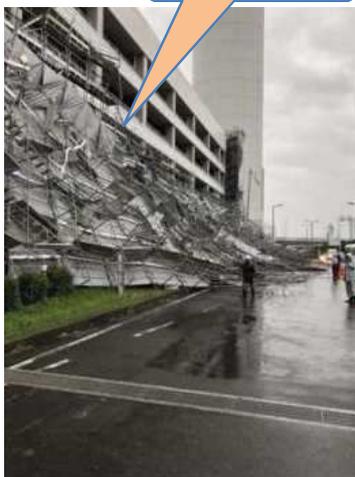
- ・ 人的災害：なし
- ・ 物的被害：車両、街灯等破損

メッシュシート

（東側足場）3階～6階倒壊

- ・ メッシュシートの間引きを全数撤去も含め、安全サイドに手厚く実施

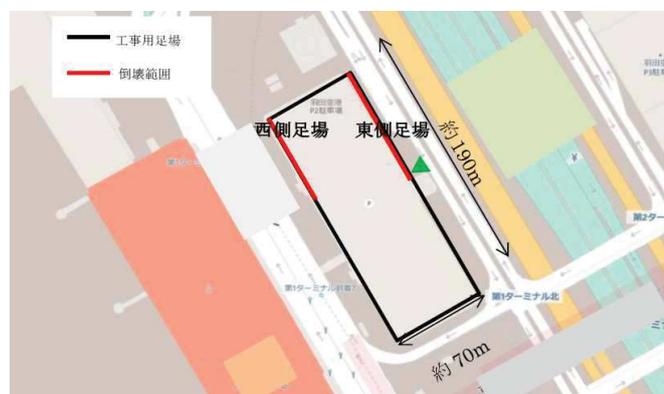
東側足場80m 3～6階倒壊
西側足場55m 4～6階倒壊

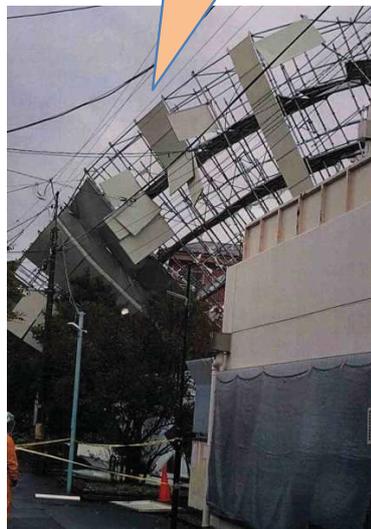
- ・ 人的災害：なし
- ・ 物的被害：公園遊具、街灯等破損

防音パネル倒壊

- ・ 足場再設置前に防音パネルをメッシュシートに変更

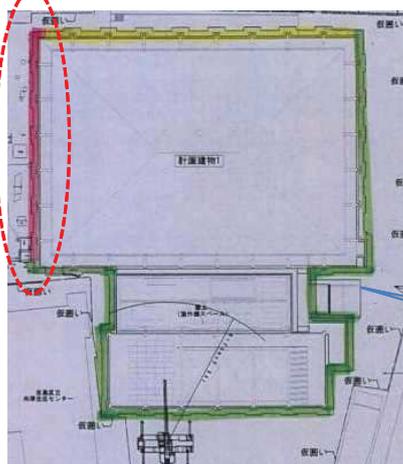
西側足場倒壊状況

防音パネル箇所以外は足場の倒壊なし
