**足場組立て後等の点検表**  
(次世代足場 Iq SYSTEM)

**KYC** 光洋樹林産業株式会社

Ver.20240318(E-技仮24-001-0)

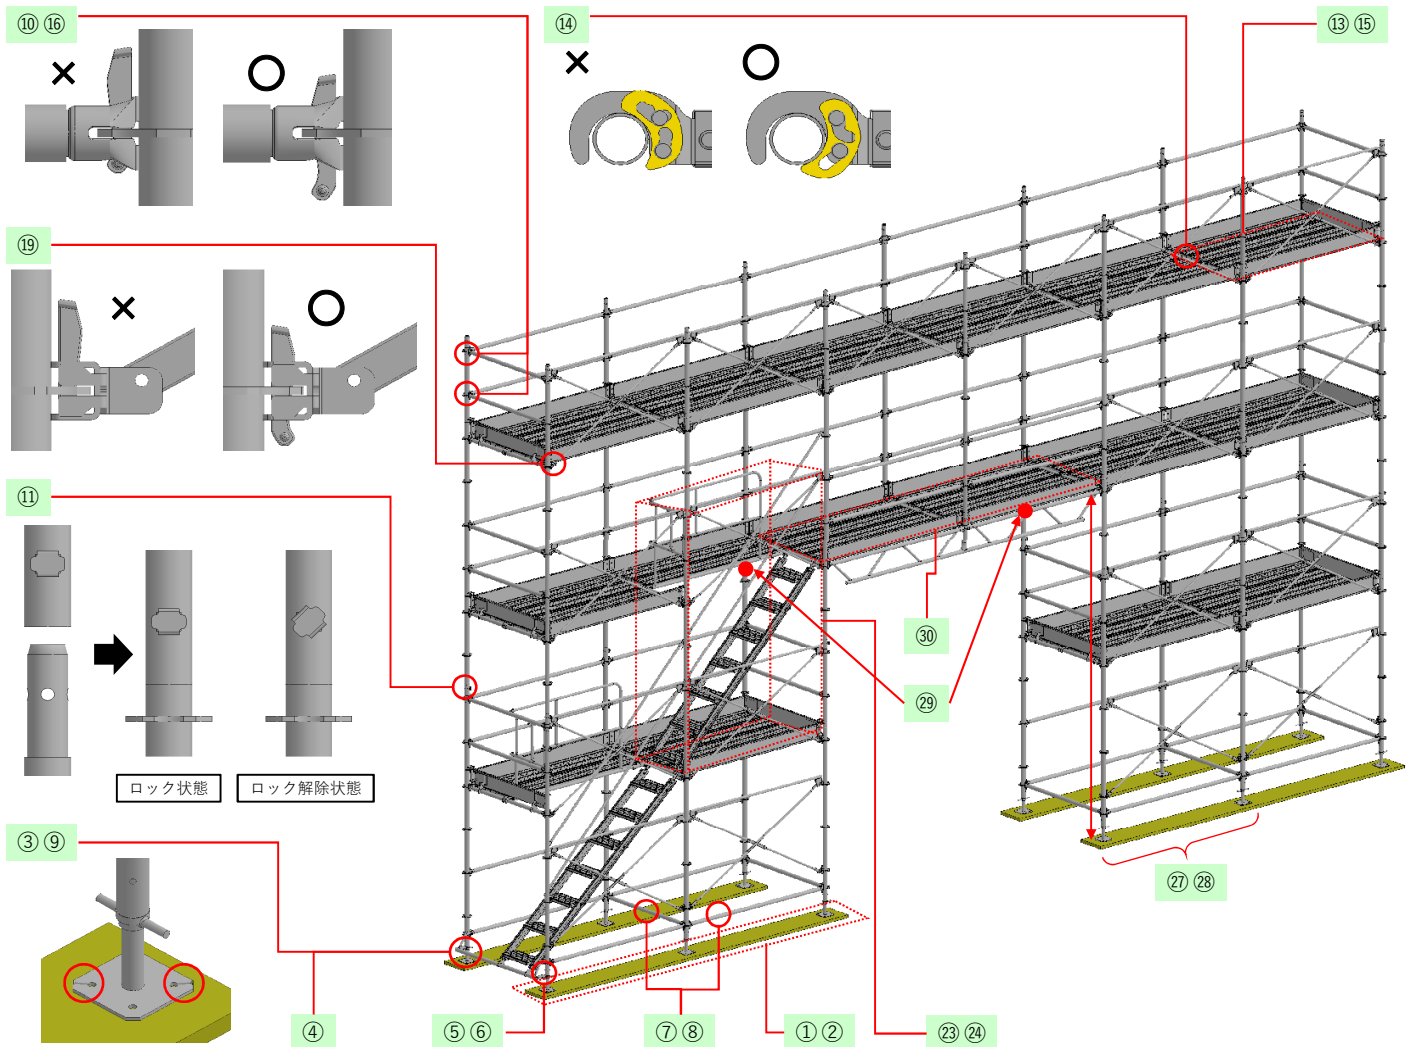
点検内容

- ① 地盤面は安定した状態にあるか(沈下していないか)【安衛則第570条】
- ② 地面上に建てる場合、敷板、敷角を使用しているか【安衛則第570条】
- ③ ベースは敷板、敷角に正しく固定されているか【安衛則第570条】
- ④ ジャッキベース類のレベルは正しいか
- ⑤ 支柱は正しくジャッキベースに差し込まれているか

- ⑥ ジャッキハンドルと支柱下端の間に遊びはないか
- ⑦ 桁行方向に2スパン以上根がらみの無いスパンはないか
- ⑧ 敷板にジャッキベースを釘止めしない場合  
根がらみは直角2方向に取り付けられているか
- ⑨ 敷板にジャッキベースを釘止めする場合  
敷板と直角方向に根がらみが設けられているか
- ⑩ 根がらみ用布材のくさびは正しく打ち込まれているか

- ⑪ 支柱のロックピンが確実にロックされているか
- ⑫ 支柱の設置間隔は指定通りか。けた行1.85m以下、はり間1.5m以下か  
【安衛則第571条】
- ⑬ 指定通りの幅の床付き布わくが設置されているか【安衛則第563条】
- ⑭ 床付き布わくのつかみ金具の外れ止めはロックされているか
- ⑮ 床材間の隙間は3cm以下か、床材と建地の隙間は12cm以下か  
【安衛則第563条】

- ⑯ 布材等のくさびは正しく打ち込まれているか
- ⑰ 布材等の設置位置は指定通りか【安衛則第571条】
- ⑱ 先行手すりの設置位置は指定通りか
- ⑲ 先行手すりの取付部のくさびの緩みはないか
- ⑳ 先行手すりを使用していない場合、大筋かいが取り付けられているか
- ㉑ 壁つなぎは垂直水平方向とも指定通りの間隔で設置されているか  
【安衛則第570条】

- ㉒ 壁つなぎは躯体側、足場側ともに堅固な位置に正しく固定されているか  
【安衛則第570条】
- ㉓ 安全に昇降できる昇降設備は設けられているか
- ㉔ 階段手すり及び階段開口部手すりは設置されているか
- ㉕ 踊り場は2層以下毎に設置されているか
- ㉖ 梁枠を用いた開口の高さは3層以下か
- ㉗ 梁枠の外方1スパンには最下層から梁枠のレベルまで各層に先行手すりが設置されているか

- ㉘ 梁枠を支持する支柱から外方に1スパン以上設置されているか
- ㉙ 梁枠の両端支持部の支柱に壁つなぎが設けられているか
- ㉚ 梁枠間の水平面に床付き布わくを設け水平構を形成しているか
- ㉛ 転落・墜落のおそれのある場所に、手すりや安全ネット等が設置されているか
- ㉜ 支柱は垂直に組み上がっているか

- ㉝ 支柱の通りや水平は正しく出ているか
- ㉞ 著しい変形や破損のある不良部材を使用していないか
- ㉟ 部品の組み忘れはないか
- ㊱ 組立図通りに部材の配置、取り付けが行われているか
