足場からの総合的な墜落・転落災害防止対策について

～「足場からの墜落・転落災害防止総合対策推進要綱」のポイント～

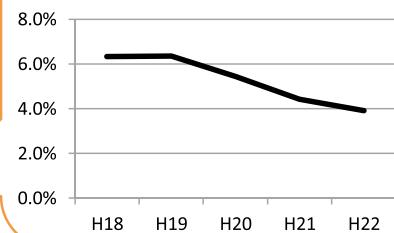
「足場からの墜落・転落災害」が全体に占める割合も減少傾向

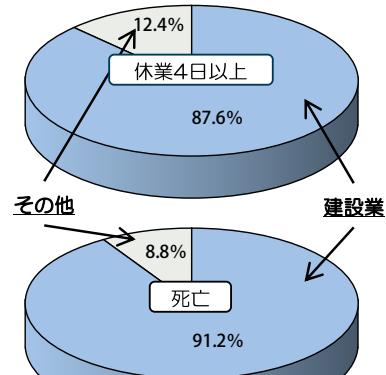
業種別

- 全体の約9割は「建設業」において発生
⇒ 中でも、ビル建築工事、木造建築工事で多発

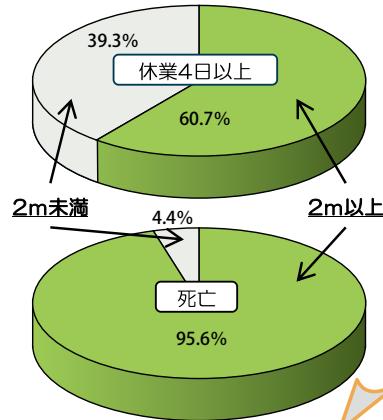
墜落時の高さ

- 全体の6割、死亡の9割以上は「2m以上」で発生
⇒ 「2m未満」の箇所であっても要注意

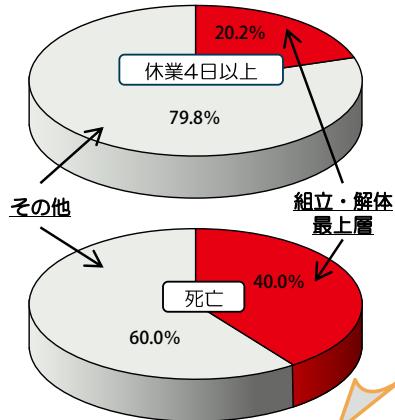
墜落時の作業

- 「組立解体時の最上層」が全体の2割、死亡の4割を占めている
⇒ 最上層からの墜落は死亡に至る可能性が高い

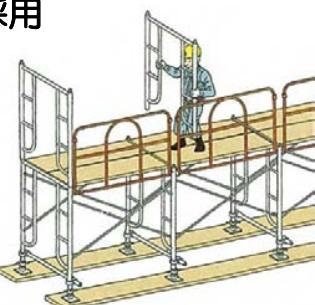
●手すり先行工法の採用

- ・足場の組立等の作業には、積極的に「手すり先行工法」を採用しましょう

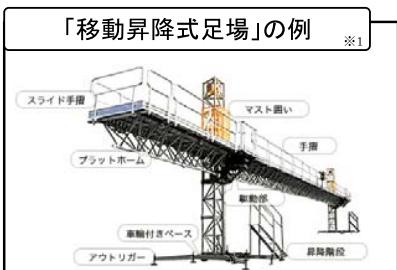
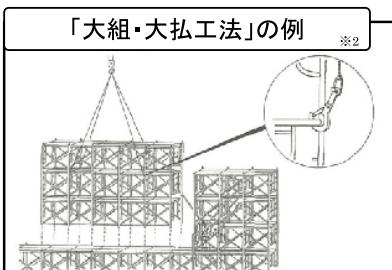
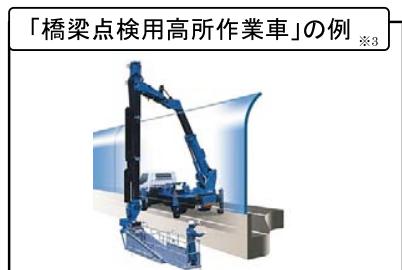
- ・高所での組立・解体作業が少なくて済む工法を採用するようにしてください。
- ・「つり足場」など、組立・解体時のリスクが高い足場ではなく、ゴンドラや高所作業車を用いた工法についても検討してください。

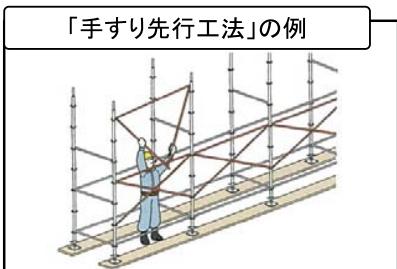
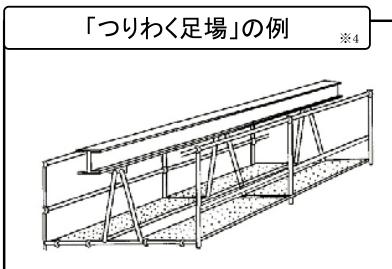
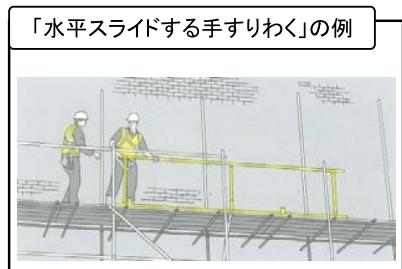
- ・足場の最上層で組立て等の作業を行う場合には、安易に安全帯等に頼らず、「手すり先行工法」等設備的対策を優先的に採用してください。

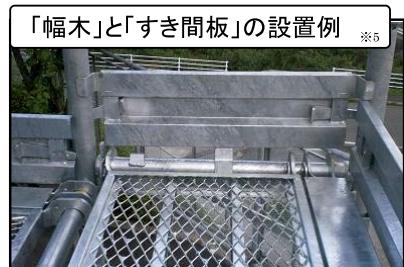
- ・足場上での各種作業を考慮したリスクアセスメントを実施し、その結果を踏まえ、現場の実態に即した墜落防止措置を採用してください。
- ・安衛則に基づく措置に加え、「より安全な措置」を積極的に採用してください。
- ・また、墜落防止措置の効果を高めるため、作業床と建地の「すき間」は極力小さくしてください。

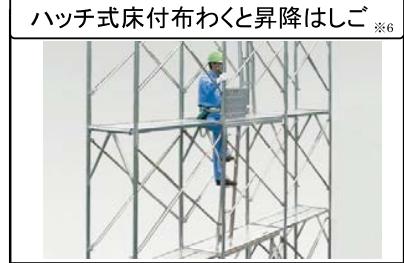
- ・昇降設備は足場上での作業状況を踏まえ、適切な位置に必要な数を設置してください。
- ・「昇降階段」の設置が困難な場合には、ハッチ式の床付き布わくと昇降はしごを組み合わせて設置する等により、不安全行動の誘発を防止してください。

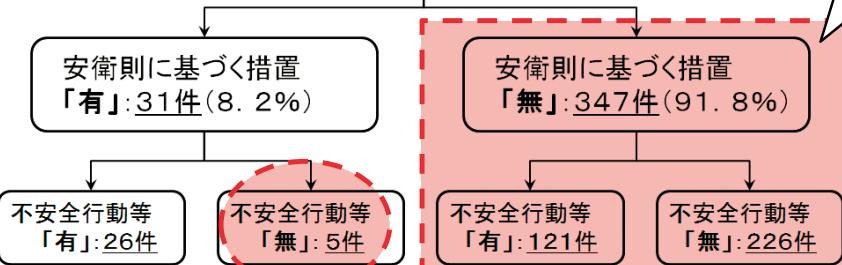
災害事案における安衛則に基づく墜落防止措置の実施状況

分析対象: 378件

- 組立解体時の最上層からの墜落: 100件
- 通常作業時等: 278件

○ 足場からの墜落・転落災害の9割以上は安衛則に基づく措置が適切に実施されていない現場で発生しています。

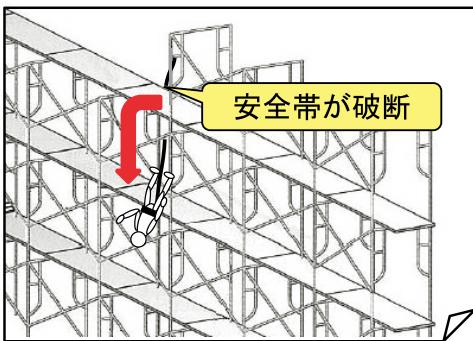
【災害事例①】

- ・ 足場の組立作業を実施していた際に足を滑らせて墜落したもの。
- ・ 安全帯は使用していたが、墜落した際にロープが破断したことにより、墜落を食い止めることができず、被災したもの。

「安全帯」の機能を点検し、不良品は取り除きましょう！

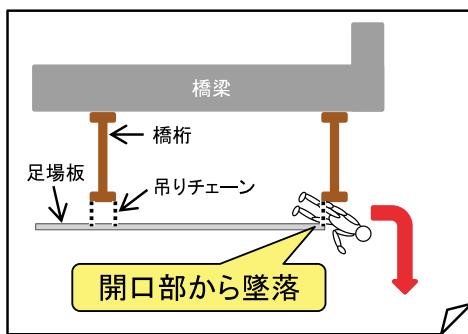
【災害事例②】

- ・ 橋梁の点検作業中、めまいが発生し、「つり足場」の開口部から墜落したもの。
- ・ 開口部は、足場を固定するチェーンの設置箇所にあり、作業床からの高さは約37cmであった。

「幅木」の設置等の「より安全な措置」を積極的に採用しましょう！
